Datum
2022-04-19
Projekt ID
D0054016

Kund
Daniel Ränkedal
daniel.rankedal@karlskoga.se
Karlskoga kommun

PM-Kompletterande miljöteknisk markundersökning (MTU) Varfågeln 1 m.fl. del 2, Karlskoga kommun

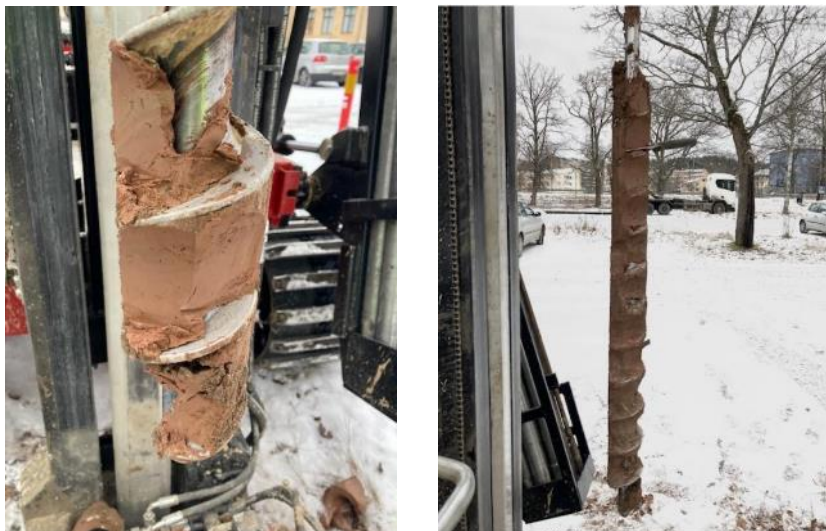
Utifrån tidigare genomförd fältundersökning i november 2021 vid skruvborring bedömdes jordlagerföljden i de tre provpunkterna 21AF01GV, 21AF02GV och 21AF03GV framförallt bestå av sand, lera och silt. Fältobservation bekräftade att det var den muntligt omtalade "Karlskoga-leran". En jordlagerföljd bestående av lera med en

dominerande roströd ton och bestående av lera blandat med silt. Se Figur 3 och Figur 4. för bild på jordlagerföljd från grundvattenrör 21AF02GV.

Figur 3., Figur 4. "Karlskoga leran", 21AF02GV, jordlagerföljd 2.10-2.7m.

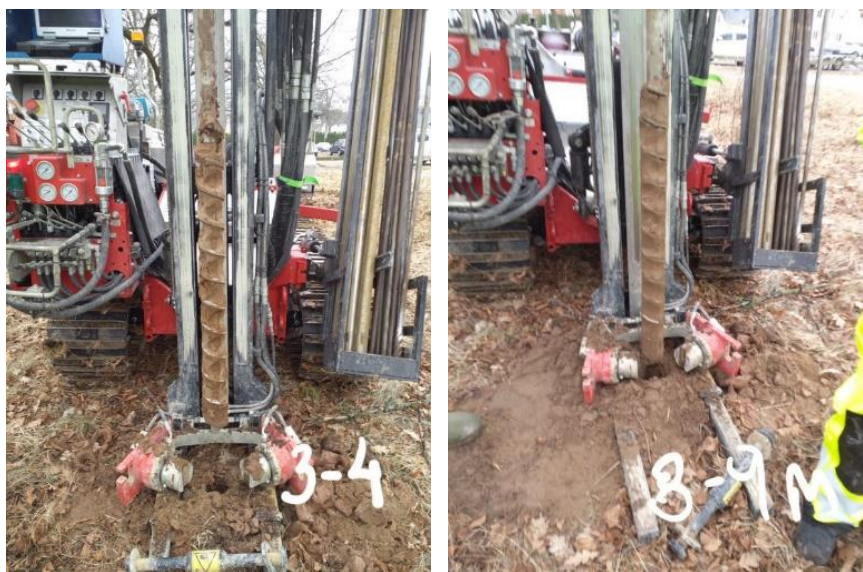
Figur 6. jordlagerföljd dominerad av sand 3-4m, **Figur 7.** jordlagerföljd dominerad av lera 8-9m. Båda bilderna är från skruvprovtagning vid provrör 22AF07GV.

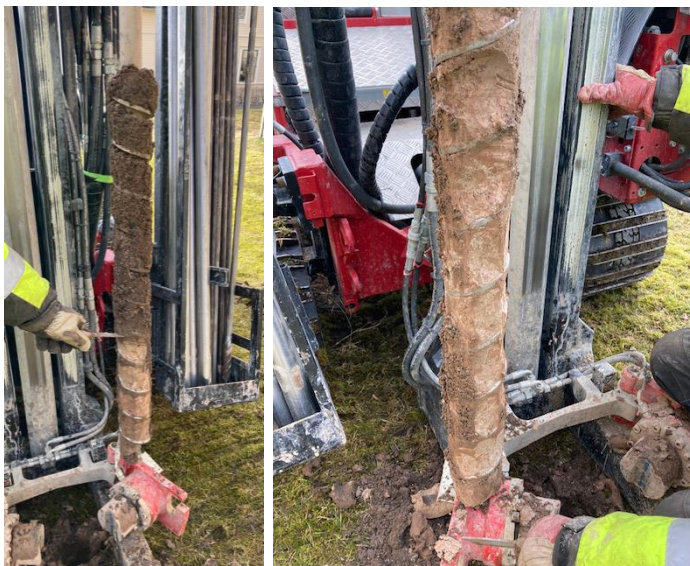
Figur 8. Jordlagerföljd 0-1m, **Figur 9.** jordlagerföljd 1-2m

Vid installation noterades fyra olika jordlager. Inledningsvis noterades ett övre lager av mulljord från 0-0,6 meter, följt av ett lager med torrskorpelera från 0,6-0,9 meter, ett lager sand från 0,9-1,3 meter och avslutningsvis ett lager med siltig lera, från 1,3-2 meter, där inslag av torrskorpelera förekom.

Grundvattenröret installerades 15 meter under markytan (m.u.my) då indikation av grundvatten i form av fuktig/blöt, lera/jord förekom vid detta djup. Efter installation lodades röret som fyllts med en mindre

mängd vatten. Tillrinningen bedömdes inledningsvis som låg men acceptabel, vilket bekräftats vid grundvattenprovtagning, se installationsprotokoll Bilaga 2b.

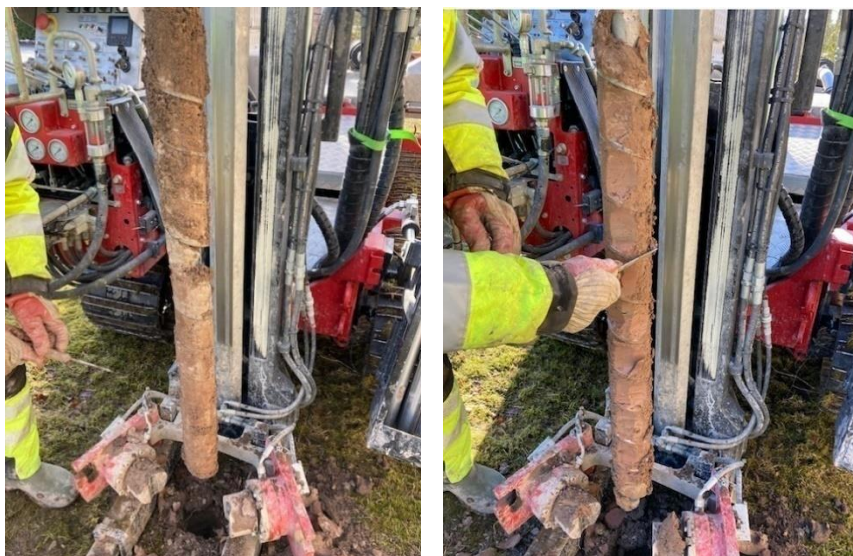
Figur 10. Jordlagerföljd 0-1 m, **Figur 11.** Jordlagerföljd 1-2 m

Vid installation noterades ett övre lager av fyllnadsmassor innehållande tegel 0-0,4 meter där en svag frän lukt noterades i fält. Följande lager utgörs av lera från 0,4-1 meter samt siltig lera från 1 meter och djupare.

Grundvattenröret installerades 15 m.u.m.y då indikation av grundvatten i form av fuktig/blöt lera/jord förekom vid detta djup. Vid lodning efter installation fylldes grundvattenröret med en mindre mängd vatten, tillrinningen bedömdes inledningsvis som låg men acceptabel, vilket bekräftades vid grundvattenprovtagningen, se installationsprotokoll Bilaga 2b.

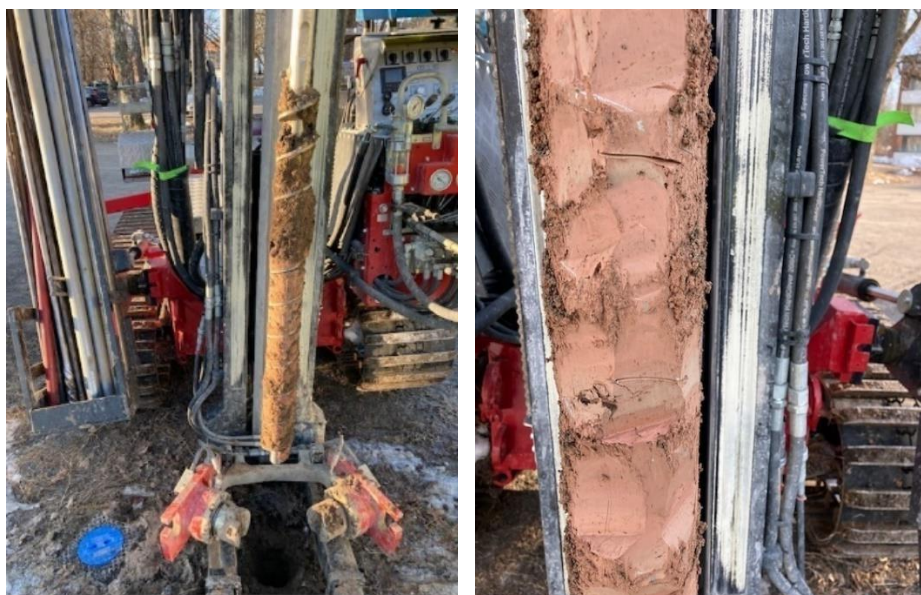
Figur 12. Jordlagerföljd 0-1m, **Figur 13.** Jordlagerföljd 2-3m

Vid installation noterades ett övre lager av fyllnadsmaterial bestående av grusig sand med inslag av tegel och mullhaltig jord från 0-0,4 meter. Efterföljande jordlager bestod av en siltskiktad lera från 0,4-1 meter. Från 1 meter och djupare noterades en siltig lera.

Grundvattenröret installerades 14 meter under markytan då indikation av grundvatten i form av fuktig lera förekom vid detta djup. Vid lodning efter installation var röret fyllt med en mindre mängd vatten och tillrinningen bedömdes som mycket låg, vilket bekräftats vid grundvattenprovtagningen, se installationsprotokoll Bilaga 2b.

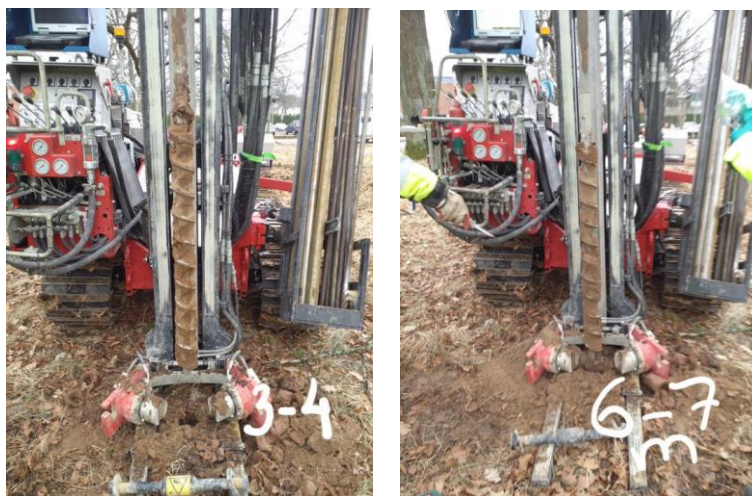
Figur 14. Jordlagerföljd 3-4m, **Figur 15.** Jordlagerföljd 6-7m

Vid installation noterades ett flertal jordlager varav ett övre lager av mullhaltig jord från 0-0,1 meter. Resterande jordlager skiftar från siltig sand till ren sand från 0,1-9 meter, se fältprotokoll Bilaga 2a.

Grundvattenröret installerades 14 m.u.my då indikation av grundvatten i form av fuktig/blöt lera/jord förekom vid detta djup. Vid lodning efter installation hade röret fyllts med en mindre mängd grundvatten, tillrinningen bedömdes som mycket låg, se installationsprotokoll Bilaga 2b.

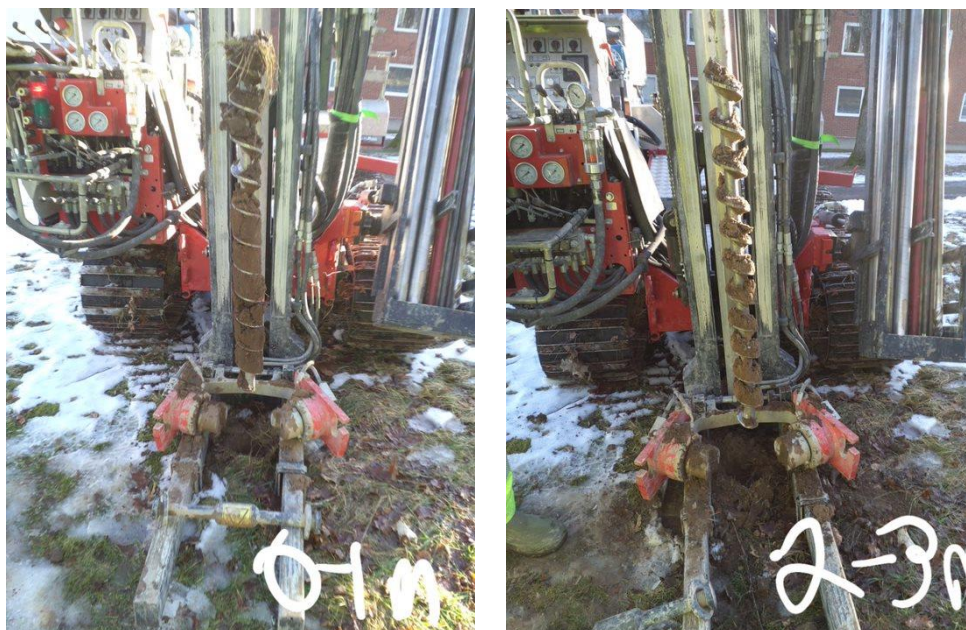
Figur 16. Jordlagerföljd 0-1m, **Figur 17** jordlagerföljd 2-3m

Vid installation noterades ett tre former av jordlager varav ett övre lager mullhaltig jord från 0-0,2 meter. Från 0,2-2 meter förekom fyllnadsmassa i form av grusig sand.

Från 2-3 meter förekom naturlig grusig stenig sand.

Grundvattenröret installerades 12 m.u.my då indikation av grundvatten förekom vid detta djup. Efter installation förekom dock inget vatten i grundvattenröret vid lodning, se installationsprotokoll Bilaga 2b.
