Datum
05/03/2021
Uppdragsnummer
786718

Karlskoga kommun

Miljöteknisk undersökning på fastigheten Varfågeln i Karlskoga

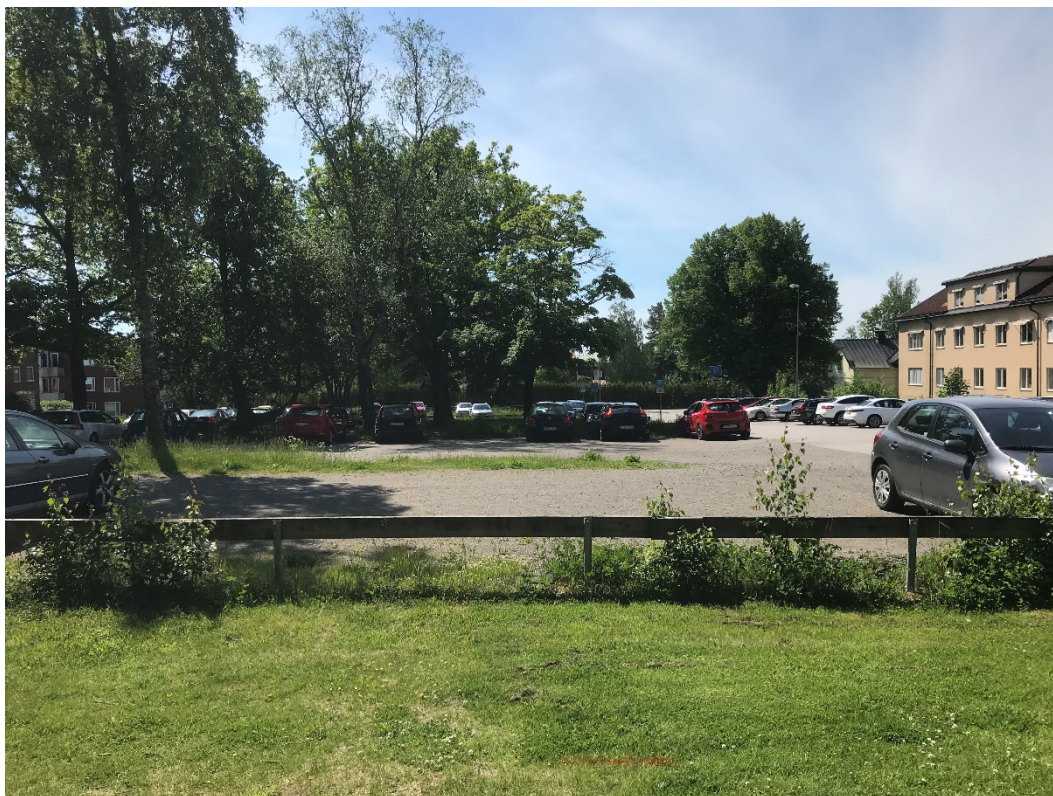
Foto över parkeringen på fastigheten Varfågeln, Karlskoga

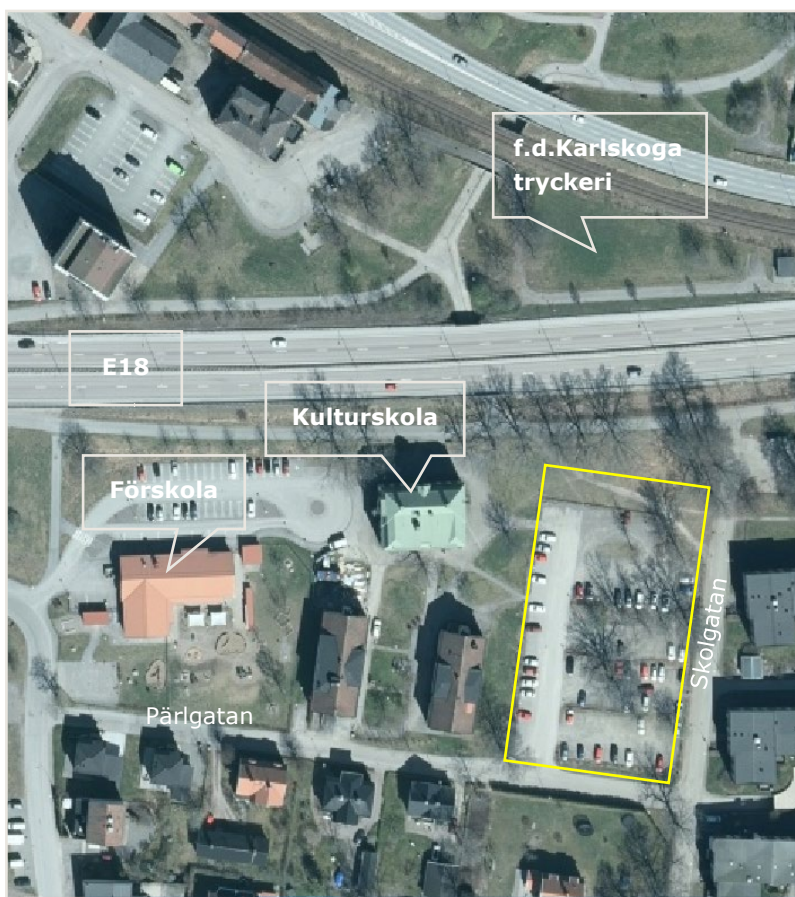
Figur 2. Flygfoto med exploateringsområdet ungefärligt markerat med gul markering.
© Lantmäteriet

Fastigheten Varfågeln och Flugsnapparen ligger i Karlskoga kommun och avgränsas i öst av Skolgatan. Mellan fastigheterna går Pärlgatan, se figur 1 och 2. Norr om fastigheten Varfågeln finns E18 och strax norr om E18 fanns tidigare Karlskoga Tryckeri. I västra delen av fastigheten Varfågeln finns Kulturskolan och i den östra delen, den del där det planeras byggnation av bostäder, finns en parkeringsplats (markerad med gul rektangel). Cirka 50 meter väster om Kulturskolan finns Pärllans förskola. Närområdet består av bostadshus.

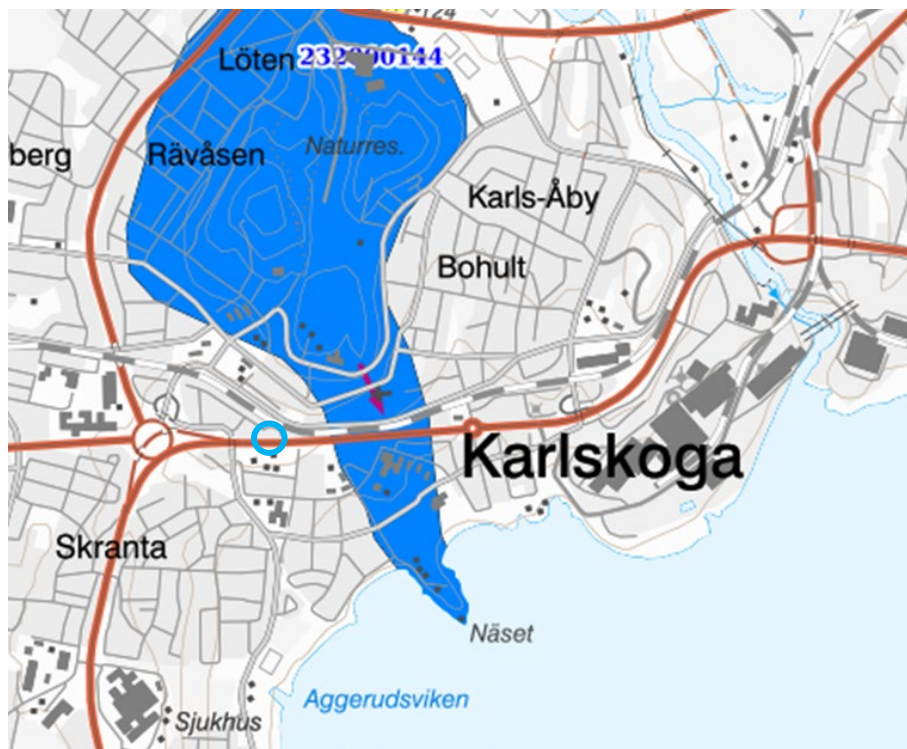
Figur 5. Grundvattenmagasin (blå färg) enligt SGU, kartvisare www.sgu.se, hämtad 2020-06-04. Blå cirkel visar undersökningsområdets placering.

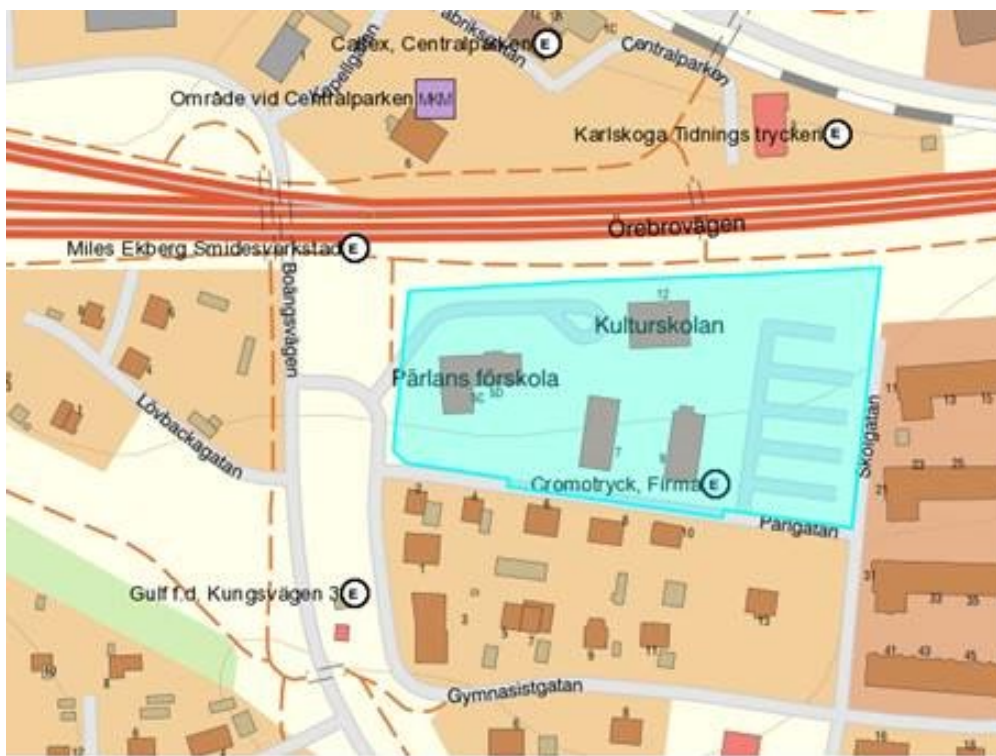
Figur 6. Potentiellt förorenade objekt i närheten av undersökningsområdet.

I figur 6 redovisas de potentiellt förorenande objekt som finns redovisade i nationell databas för registrering av förorenade områden (EBH-stödet) inom fastigheten Varfågeln samt i dess närhet.

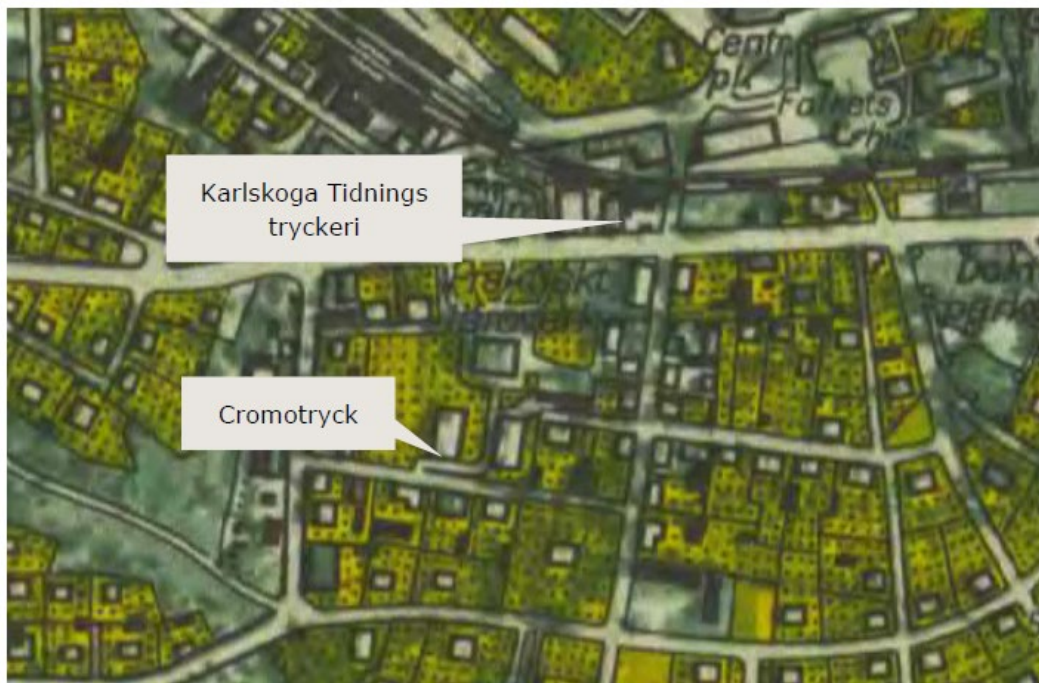
Figur 7. Ekonomisk karta från 1956. © Lantmäteriet

Nedan visas en ekonomisk karta från 1956 samt ortofoton från 1960 och 1975, på fotona kan man se att det har funnits flera byggnader på fastigheten Varfågeln som idag är rivna.

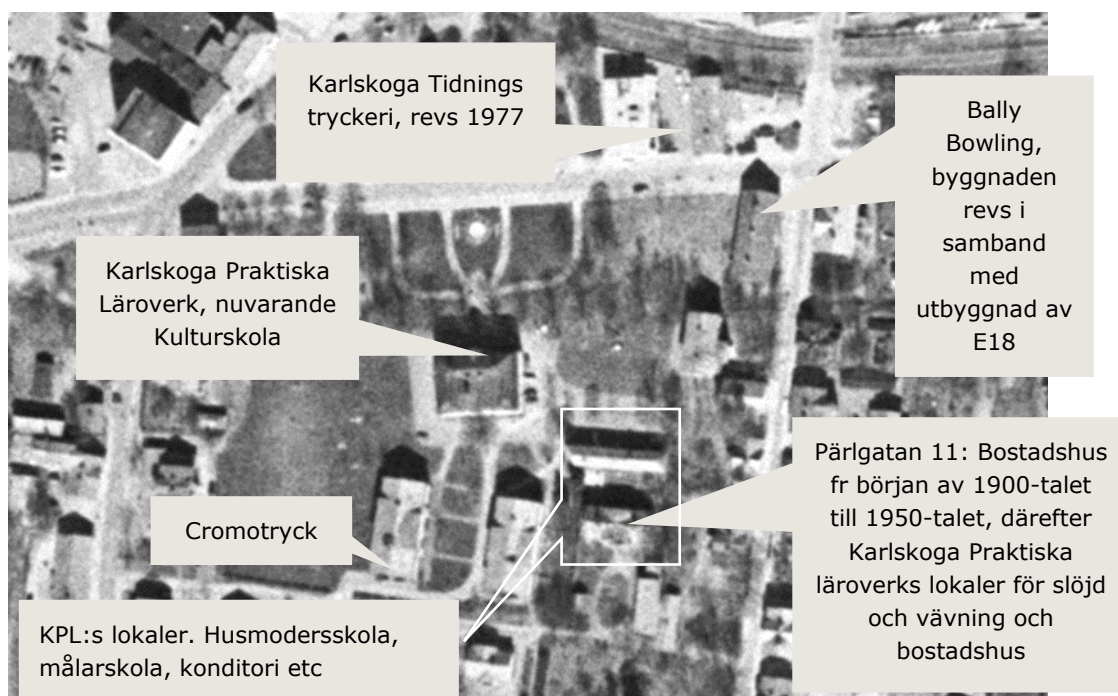
Figur 8. Historiskt ortofoto från ca 1960. © Lantmäteriet

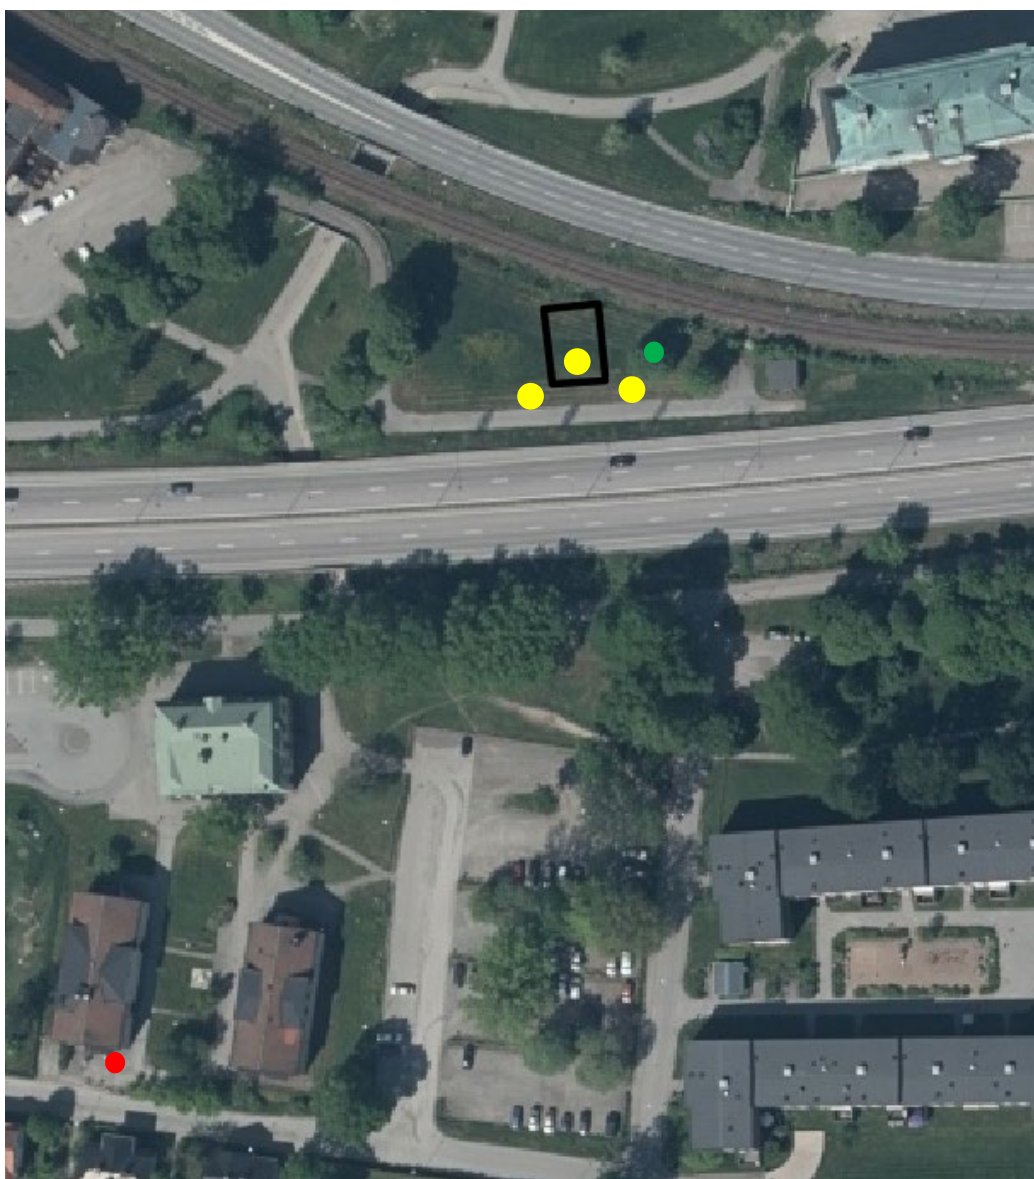
Figur 10. Provtagningsplan. Läget för Karlskoga tryckeri ungefärligt markerat med svart rektangel. Flygbild hämtad från Lantmäteriet, min karta. © Lantmäteriet. Trädprovtagningspunkt är markerad med grön punkt. Provtagningspunkter för provtagning av porgas är markerade med gula punkter och passiv provtagare är markerad med röd punkt.

I syfte att undersöka potentialen för föroreningsspridning från f.d Karlskoga tryckeri utfördes provtagningar där tryckeriet var beläget. Undersökning har utförts av porluft och trädprover. En passiv provtagare installerades i en brunn i närheten av Cromotryck på fastigheten Varfågeln (se bilaga 1 och Figur 10 för provpunkternas placering).

Porgasmätningar i jord har genomförts i 3 punkter och provtagning av trädved har utförts från ett träd vid läget för f.d. Karlskoga tryckeri i syfte att undersöka förekomst av klore-rade alifater. Passiv provtagning utfördes ur en VA-brunn vid f.d. Cromotryckeri på fastigheten Varfågeln, Tabell 1. Provpunkternas placering redovisas i Bilaga 1. Ungefärlig placering kan ses i Figur 10.

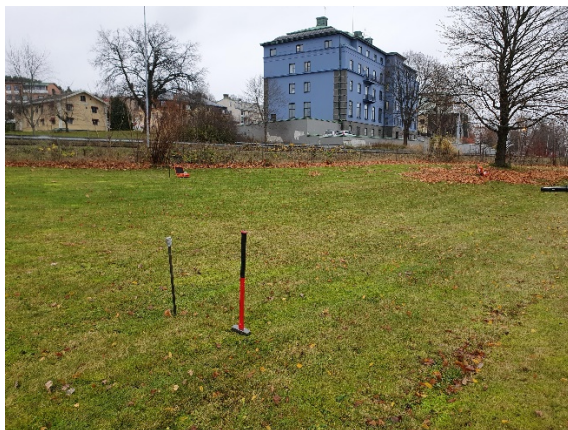
Figur 11. Porluftsmätning

Porgasspjut slogs ner i mark ca 0,7 m under markytan för att säkerställa att markluft provtogs. Markluften pumpades i ca 100 min med en hastighet av 0,1 l/s genom två filter avsedda för aktuella ämnen med hjälp av pump. Total provvolym var ca 10 l. Samtliga prover sändes in för analys på Eurofins som är ett auktoriserat laboratorium för valda analyser.

Tetrakloreten och tetraklormetan detekterades i en av provpunkterna (VP1) i halter över kriteriet för inomhusluft (Tabell 3).

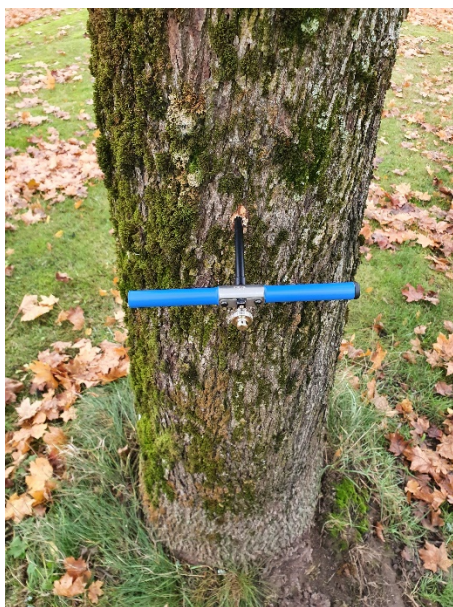
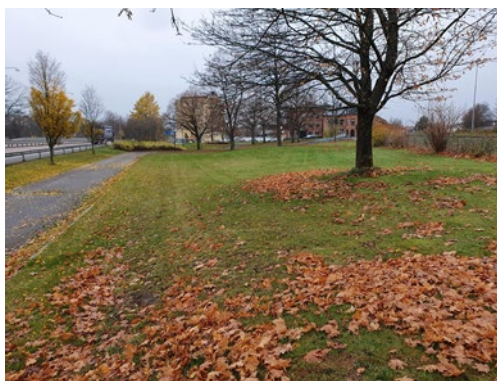
Figur 12 och 13. Provtagning av trädved

Trädkärna togs ut med hjälp av en tillväxtborr som borrar in i trädstammen, en kärna från trädstammen plockades ut och sändes in för analys med avseende på klorerade alifater och dess nedbrytningsprodukter samt vinylklorid.

Inga halter detekterades över laboratoriets rapporteringsgräns.

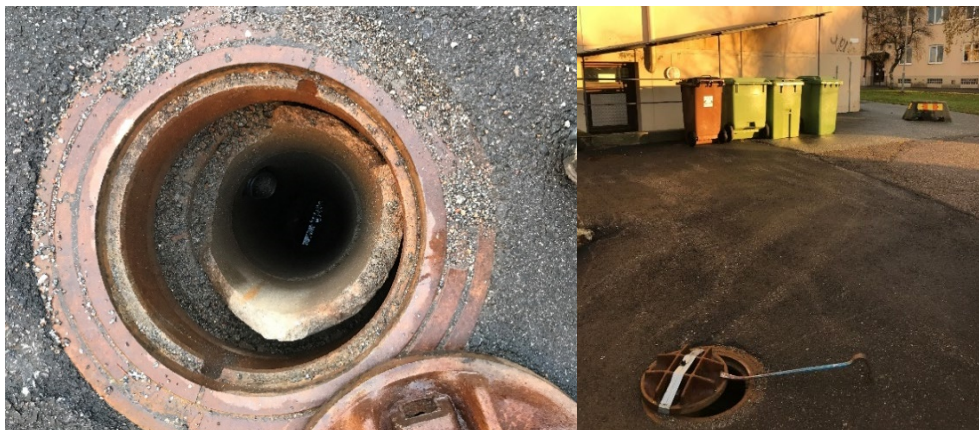
Figur 11 och Figur 12. Den passiva provtagaren placerades under brunnslocket.
