Datum
2022-04-19
Projekt ID
D0054016

Kund
Daniel Ränkedal
daniel.rankedal@karlskoga.se
Karlskoga kommun

PM-Kompletterande miljöteknisk markundersökning (MTU) Varfågeln 1 m.fl. del 2, Karlskoga kommun

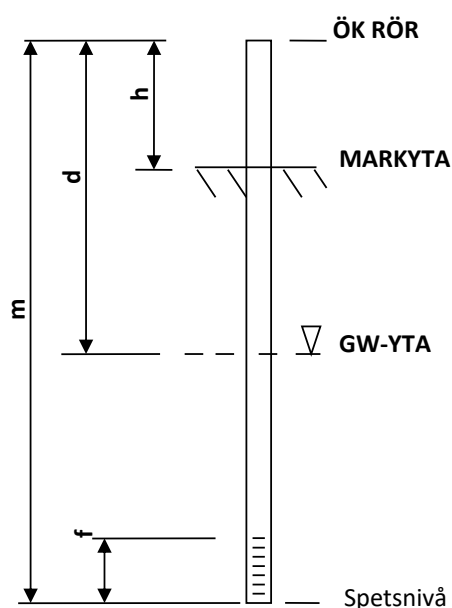
Uppdragsnr:		Uppdragsnamn:		
209289		Karlskoga Miljö		
		Borrningsledare:		Bitr. Borrningsledare:
		Ingvar Sundin		
Punkt nr/namn	Sektion	Sida	Ref.linje	Installationsdatum/klockslag
22AFGW04				2022-03-02

Grundvattenröret installerades 15 meter under markytan (m.u.my) då indikation av grundvatten i form av fuktig/blöt, lera/jord förekom vid detta djup. Efter installation lodades röret som fyllts med en mindre

Markyta nivå	=	108,56
Toppnivå (ök rör nivå)	=	109,34
Total rörlängd	m=	15,00
Rörlängd ovan mark	h=	0,78
Spetsnivå		94,34
Rörtyp (Rö, Rf)		Rf
Rörmaterial		Stål
Diameter		1"
Filtertyp		Sintrad mässing
Filterlängd	f=	0,30
Tätning		Naturlig Jord
Lock, dexel?		Lock

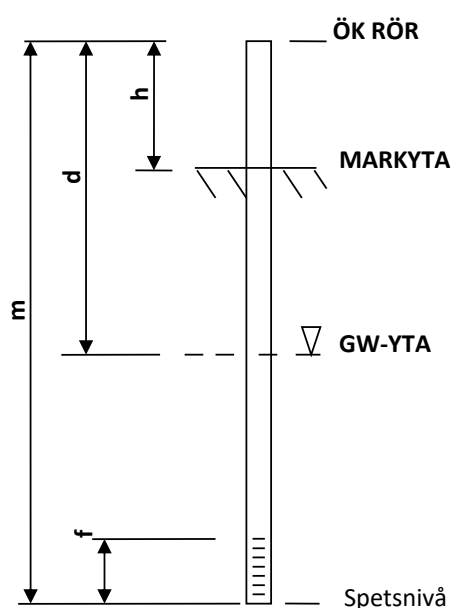
Uppdragsnr:	Uppdragsnamn:		
209289	Karlskoga Miljö		
Borrningsledare:		Bitr. Borrningsledare:	
Ingvar Sundin			
Punkt nr/namn	Sektion	Sida	Ref.linje
22AFGW05			
			Installationsdatum/klockslag
			2022-03-01

Grundvattenröret installerades 15 m.u.m.y då indikation av grundvatten i form av fuktig/blöt lera/jord förekom vid detta djup. Vid lodning efter installation fylldes grundvattenröret med en mindre mängd vatten, tillrinningen bedömdes inledningsvis som låg men acceptabel, vilket bekräftades vid grundvattenprovtagningen, se installationsprotokoll Bilaga 2b.

Markyta nivå	=	108,87
Toppnivå (ök rör nivå)	=	109,47
Total rörlängd	m=	15,00
Rörlängd ovan mark	h=	0,60
Spetsnivå		94,47
Rörtyp (Rö, Rf)		Rf
Rörmaterial		Stål
Diameter		1"
Filtertyp		Sintrad mässing
Filterlängd	f=	0,30
Tätning		Naturlig jord
Lock, dexel?		Lock
