Rapport

Datum
2023-02-16
Projekt ID
216365

Kund
Karlskoga kommun

Hydrogeologisk utredning på Karls Åby 2:2 i Karlskoga

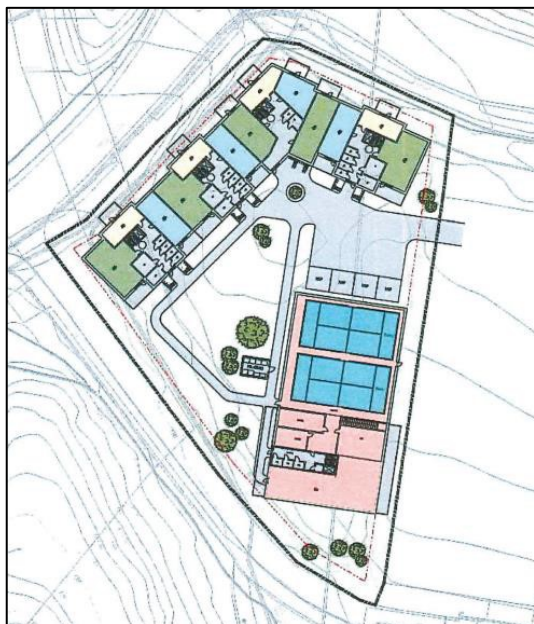
Utöver flerbostadshus planeras även för lokaler ämnade för gym och padel på fastigheten. För en skiss på planerad bebyggelse se Figur 2.

Figur 2. Skiss över framtida bebyggelse på fastighet Karls-Åby 2:2. Källa: Markanvisningsavtal Asplunds.

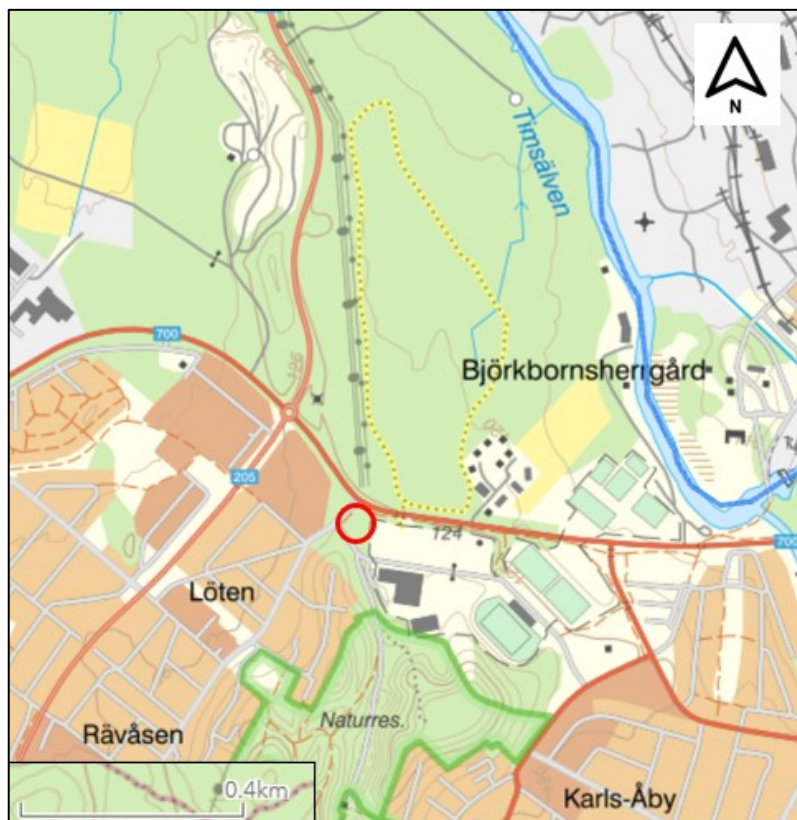
Enligt VISS finns inga ytvattenförekomster i områdets direkta närhet. Närmsta ytvattenförekomst är Timsälven med inlopp i Möckeln, för lokalisering se Figur 3. Timsälven är belägen ca 730 m nordöst om aktuellt område. Vidare bedömer VISS att ytvattenförekomsten har en otillfredsställande ekologisk status och att den ej uppnår god kemisk status (VISS, 2022).

Figur 3. Översiktskarta över ytvattenförekomster i närheten av aktuellt område med ungefärlig position för planerad nybyggnation markerat i rött. Källa: VISS

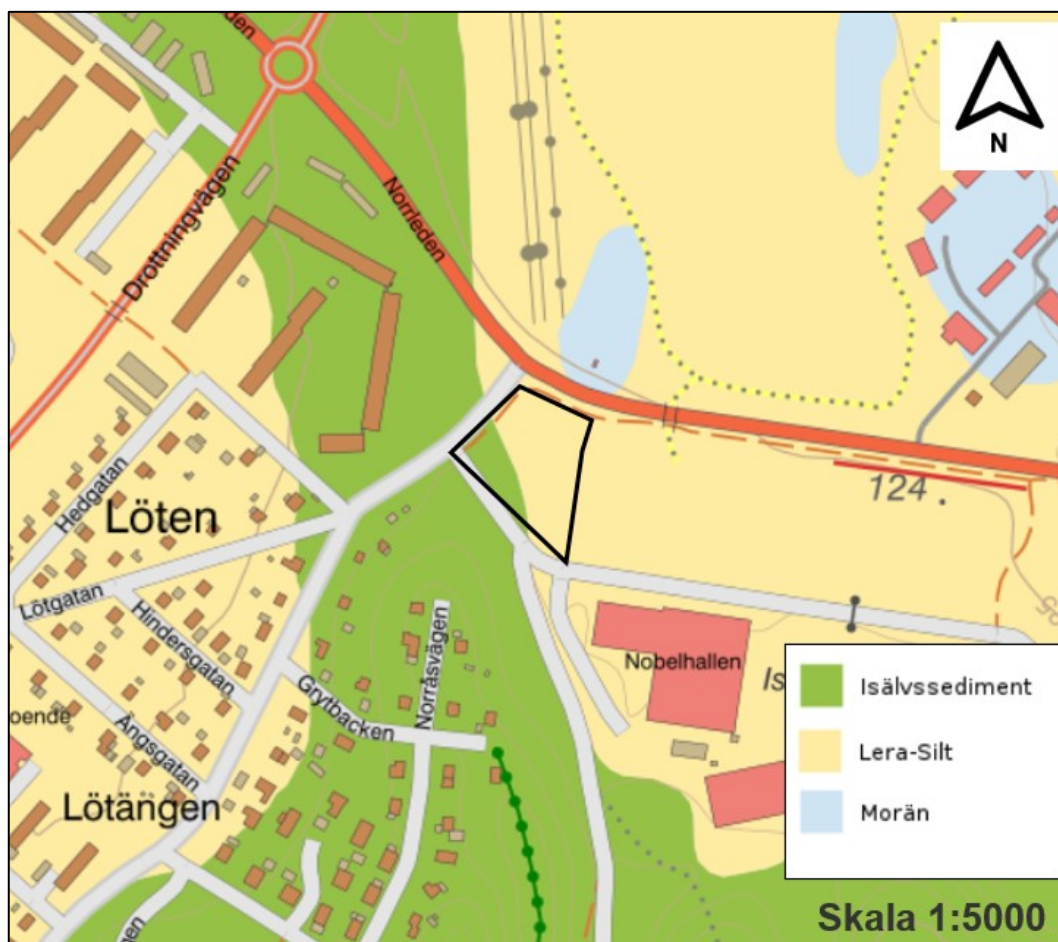
Enligt SGU:s jordartskarta utgörs den naturligt avlagrade jordarten inom området för planerad nybyggnation av isälvsediment och lera-silt nära markytan, se Figur 4. I områdets närhet finns mer isälvsediment och lera-silt samt några små områden med morän. Skattat jorddjup enligt SGU är 20-30 m på området (SGU, 2022).

Figur 4. Utdrag ur SGU:s digitala jordartskarta som visar att de ytliga jordarterna vid undersökningsområdet, ungefärligt markerat med svarta linjer, är isälvs sediment och lera-silt. Källa: SGU (Sveriges Geologiska Undersökning).
