Projekt: Geoteknisk undersökning Frökenborg, fastigheten Valåsen 2:5

Markteknisk undersökningsrapport/ Geoteknik (MUR/GEO)

Uppdrag
Geoteknisk undersökning Frökenborg, fastigheten
Valåsen 2:5
Uppdragsnummer
795261

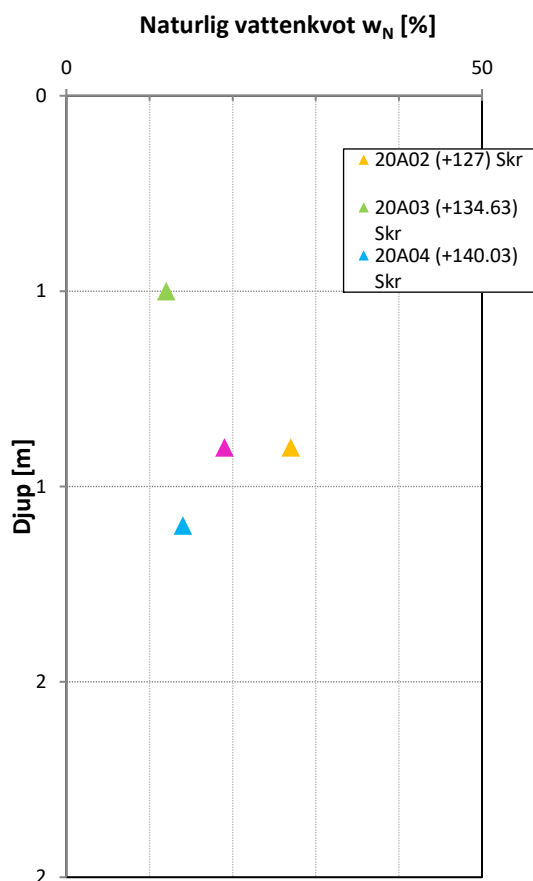
Figur 9.1. Vattenkvot utvärderade från störda prover i laboratorium.

Vattenkvot utvärderade på störda prover i laboratorium, se figur 9.1.

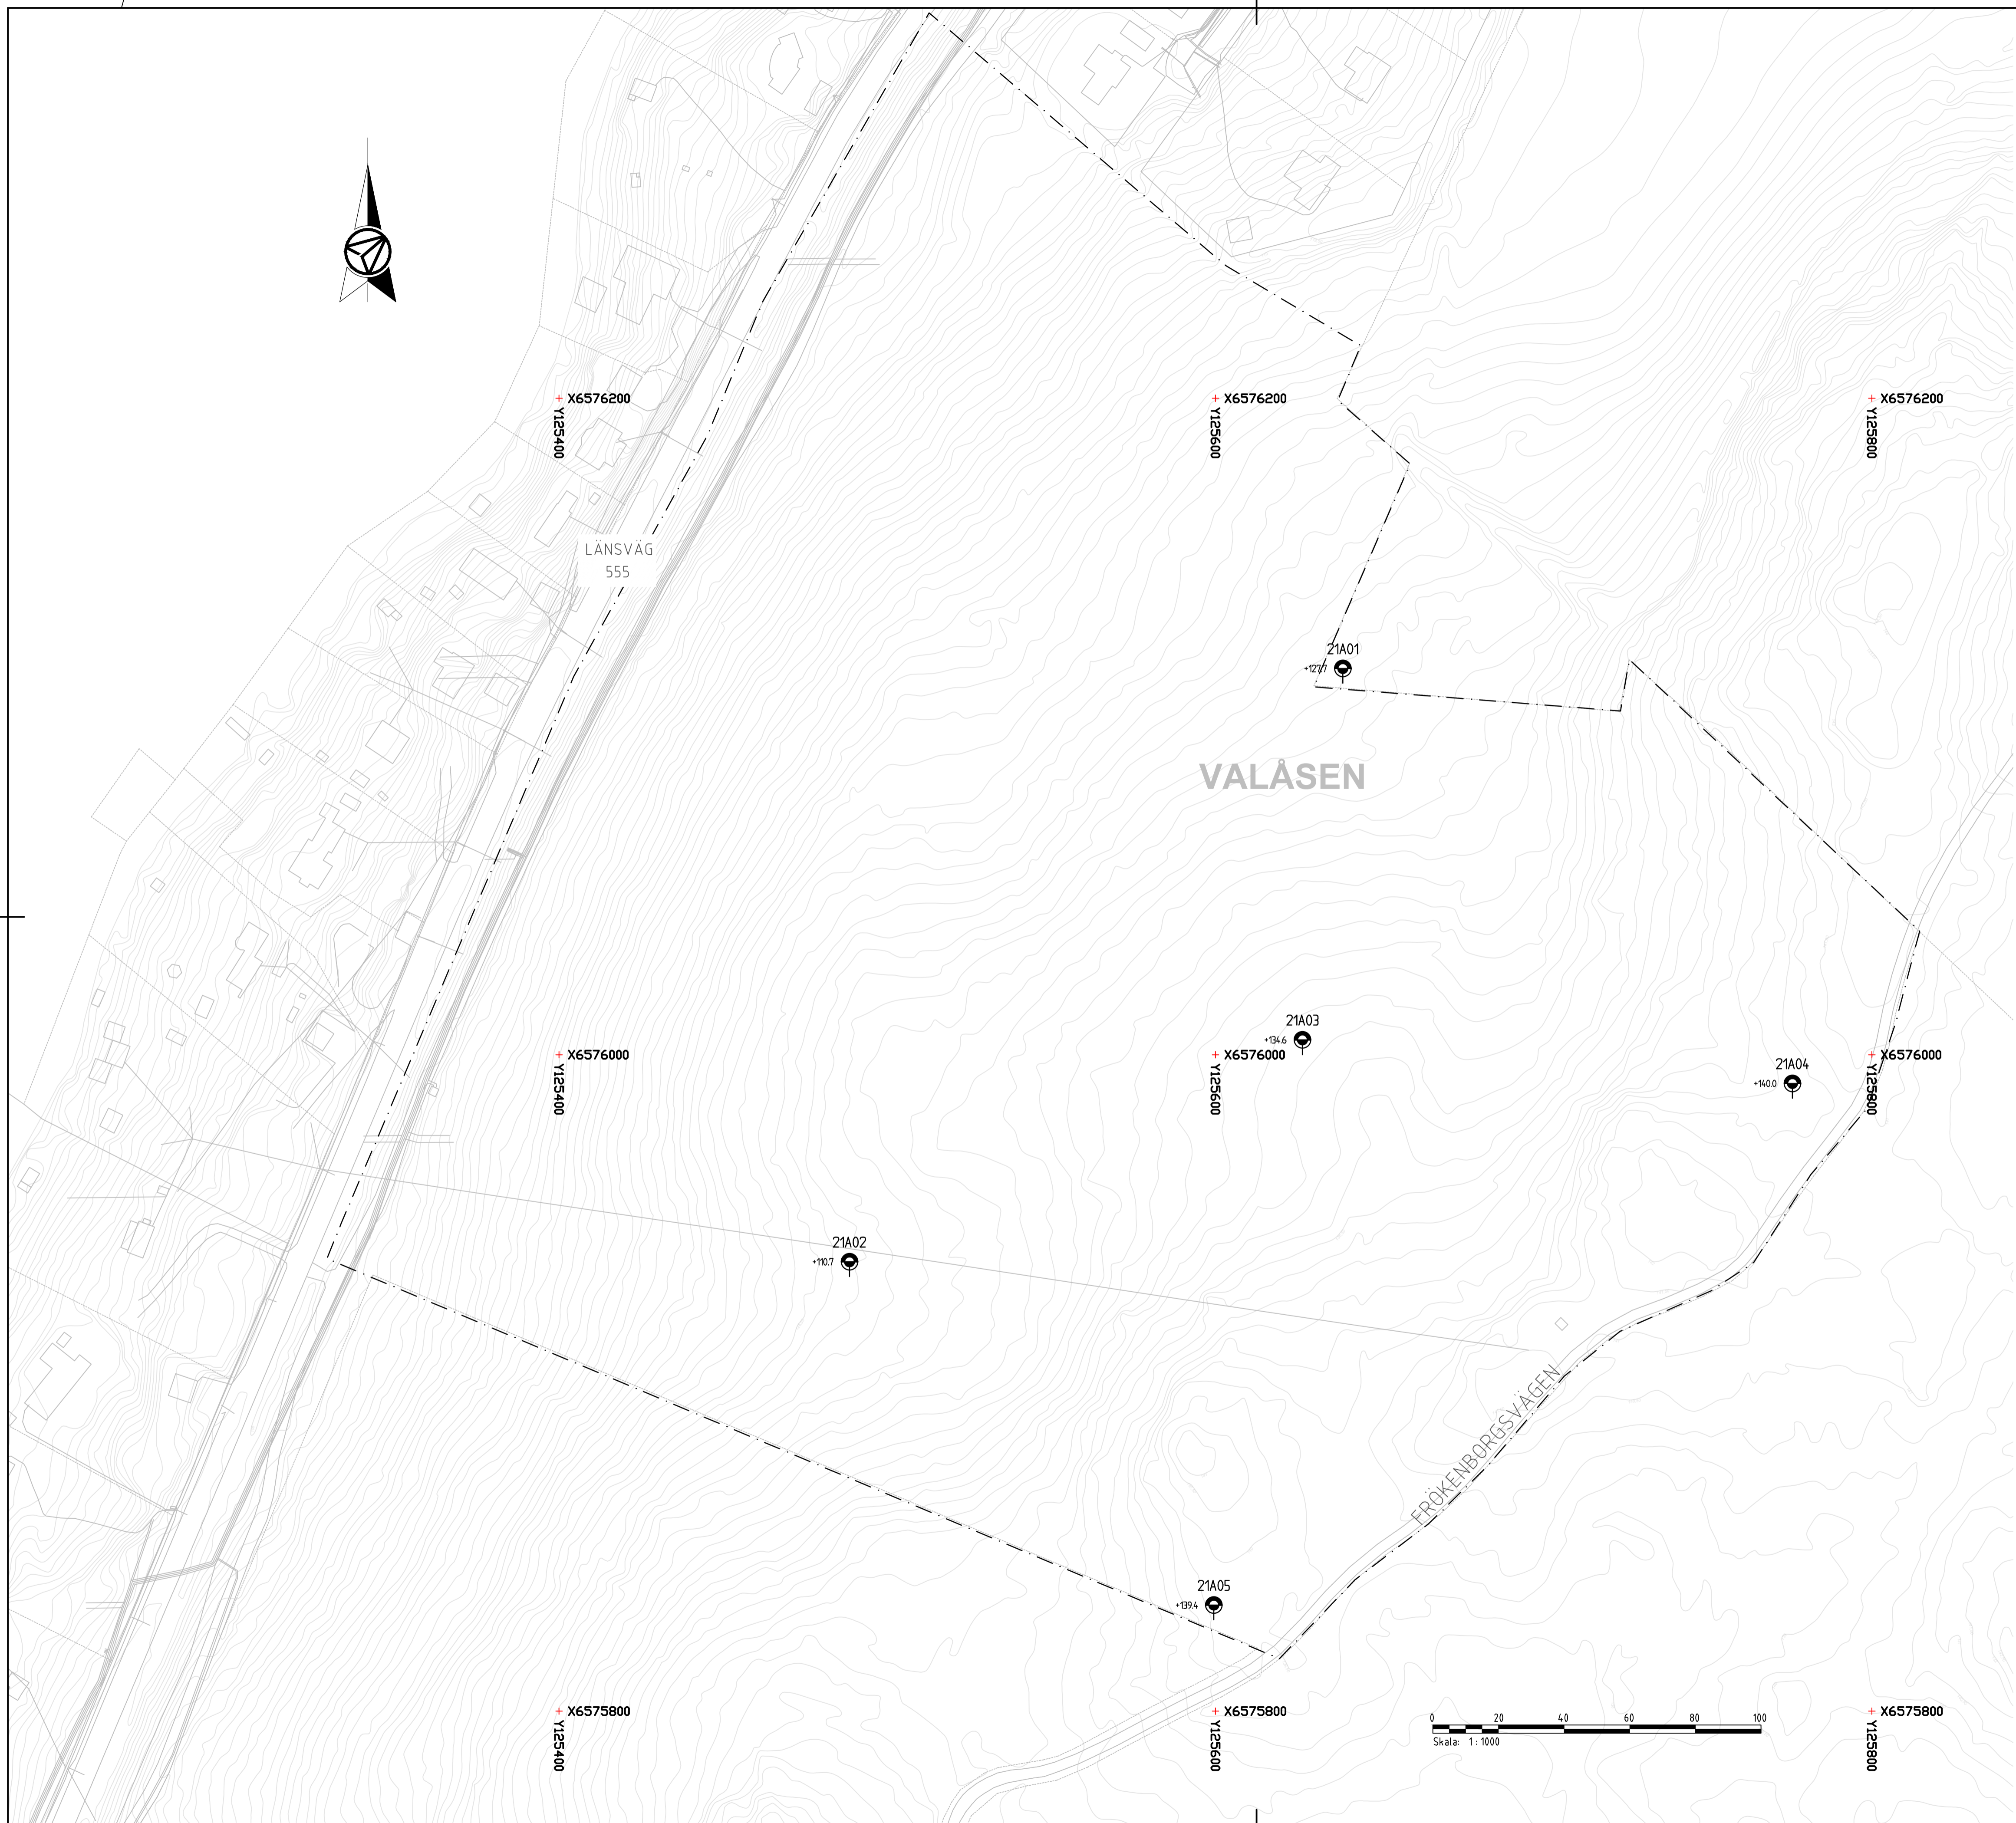
UPPDRAG NR 795261	RITAD/KONSTR AV M. HESSARP	HANDLÄGGARE J. ST. JÄRNBORG	
START 2021-02-12	ANSVARIG J. ST. JÄRNBORG		
GEOTEKNISKA UNDERSÖKNINGAR PLAN			
SKALA 1:1000 (A1)	NUMMER 100G0201	BET

BORRHÅL 21A01 OCH 21A02 ÄR UNGEFÄRLIGT
MARKERADE I PLAN OCH HÖJD

----- UNGEFÄRLIGT UNDERSÖKNINGSOMRÅDE

Fältundersökningarna har utförts av AFRY under januari 2021. Undersökningarna utfördes av fältgeotekniker Johan Karlsson med borrhålevagn Geotech 504. Totalt omfattar fältarbetet 5 st undersökningspunkter. Antalet undersökningsmetoder fördelas enligt Tabell 7.1. Undersökningarna redovisas på ritning 100G0201 i plan samt på 100G0601 som enstaka borrhål.
